ACF INTERNATIONAL . Bureau Régional pour l'Afrique de l'ouest

Suivi des points d'eau de surface . Saison des pluies 2014

Rapport visite terrain Podor/Matam.

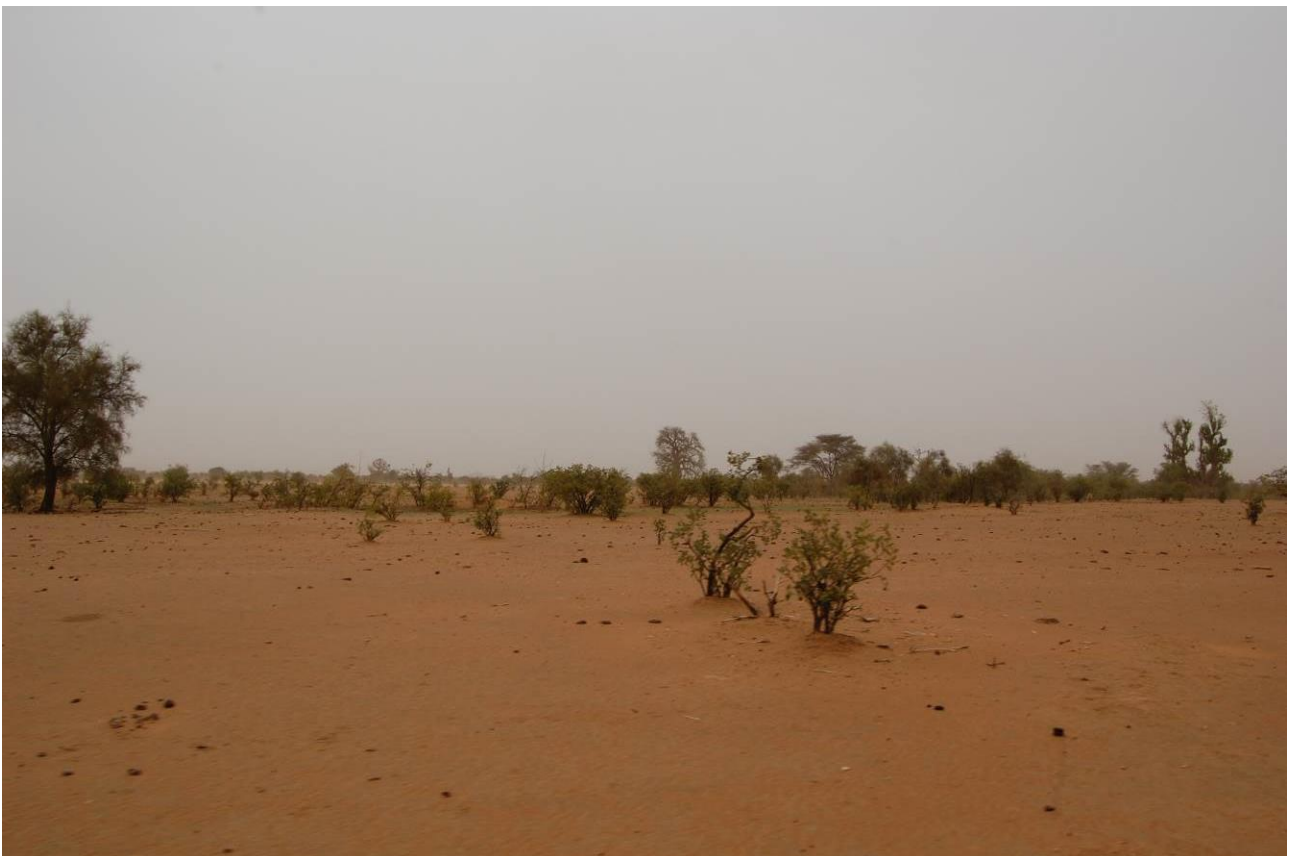
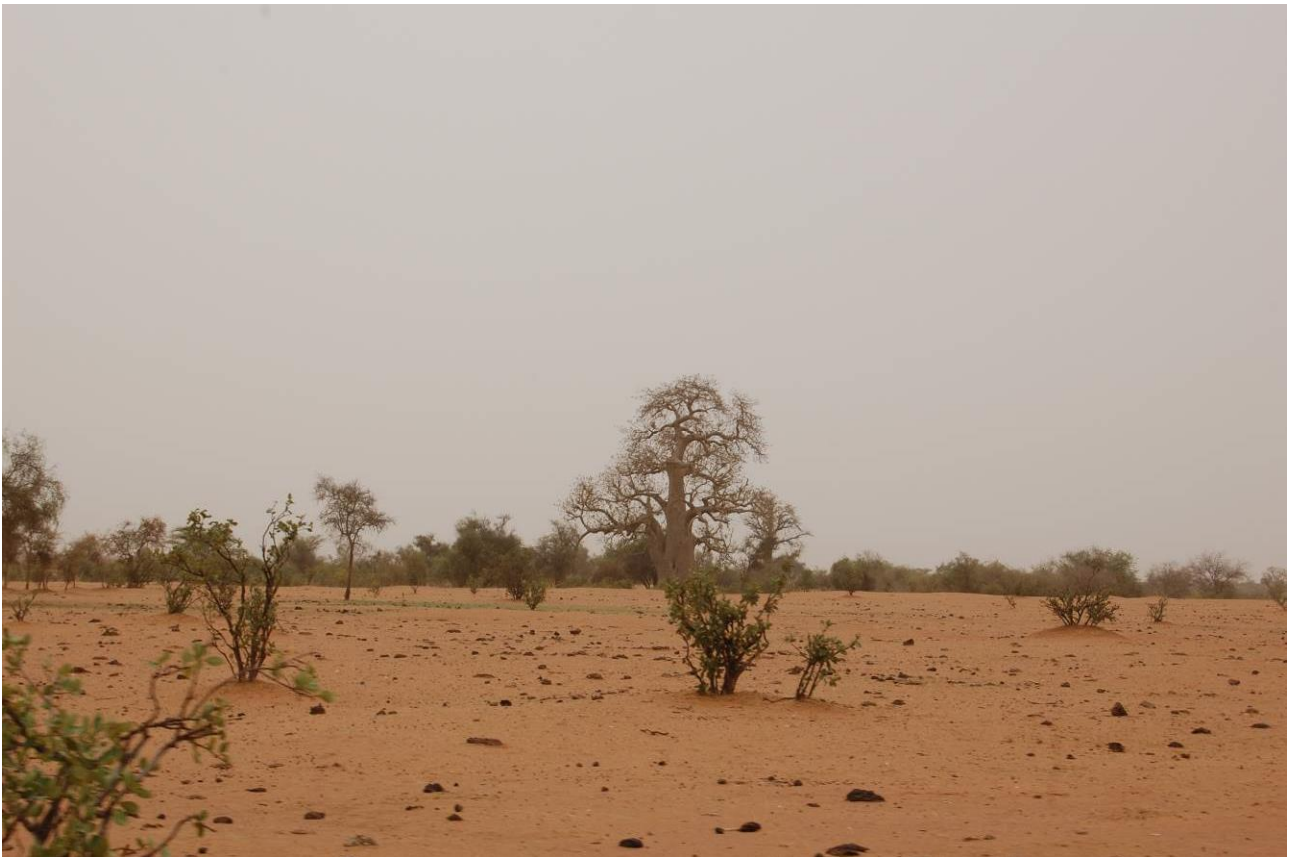
L'observation Google Earth ne permet pas de valider la présence temporaire de eau pour cette zone. Par contre la visite terrain révèle la présence de plusieurs zones potentiellement inondables et attractives pour le bétail. On peut en effet observer de multiples indices de la présence récurrente de eau : déjections d'animaux, piétinement en certains points de la zone, sol tassé dans de légers bas-fonds autour desquels on peut observer une plus forte densité de arbustes, caractéristiques typiques de zones accueillant de l'eau. Sans avoir l'occasion d'observer effectivement de l'eau en ces endroits, il semble assez clair que la zone peut être régulièrement inondée de manière temporaire.

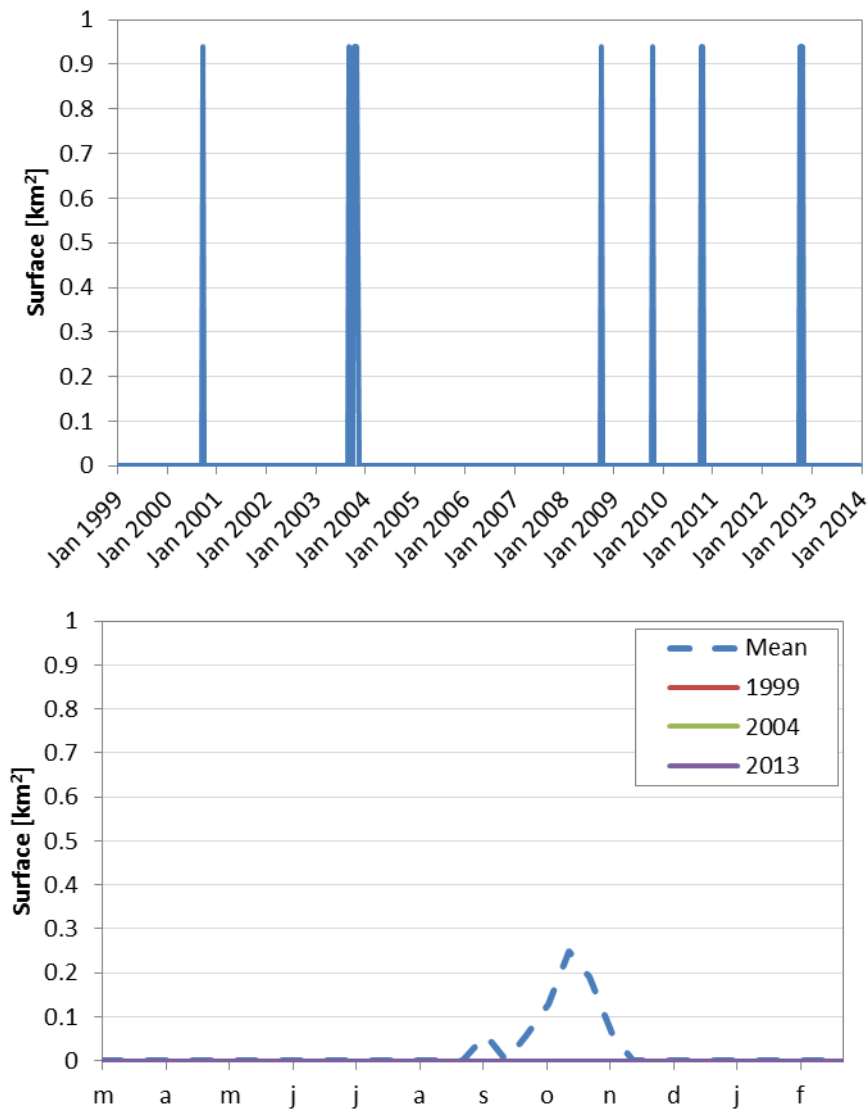
On peut observer sur les profils temporels une présence très temporaire de l'eau à cet endroit en moyenne entre fin août et début novembre. La surface étant un unique pixel, le caractère binaire de la détection est particulièrement marqué. Durant certaines années, il n'est observé aucune détection (2004 . 2007 par exemple).

Figure 6 et 7 : Profils temporels de la mare N°1.

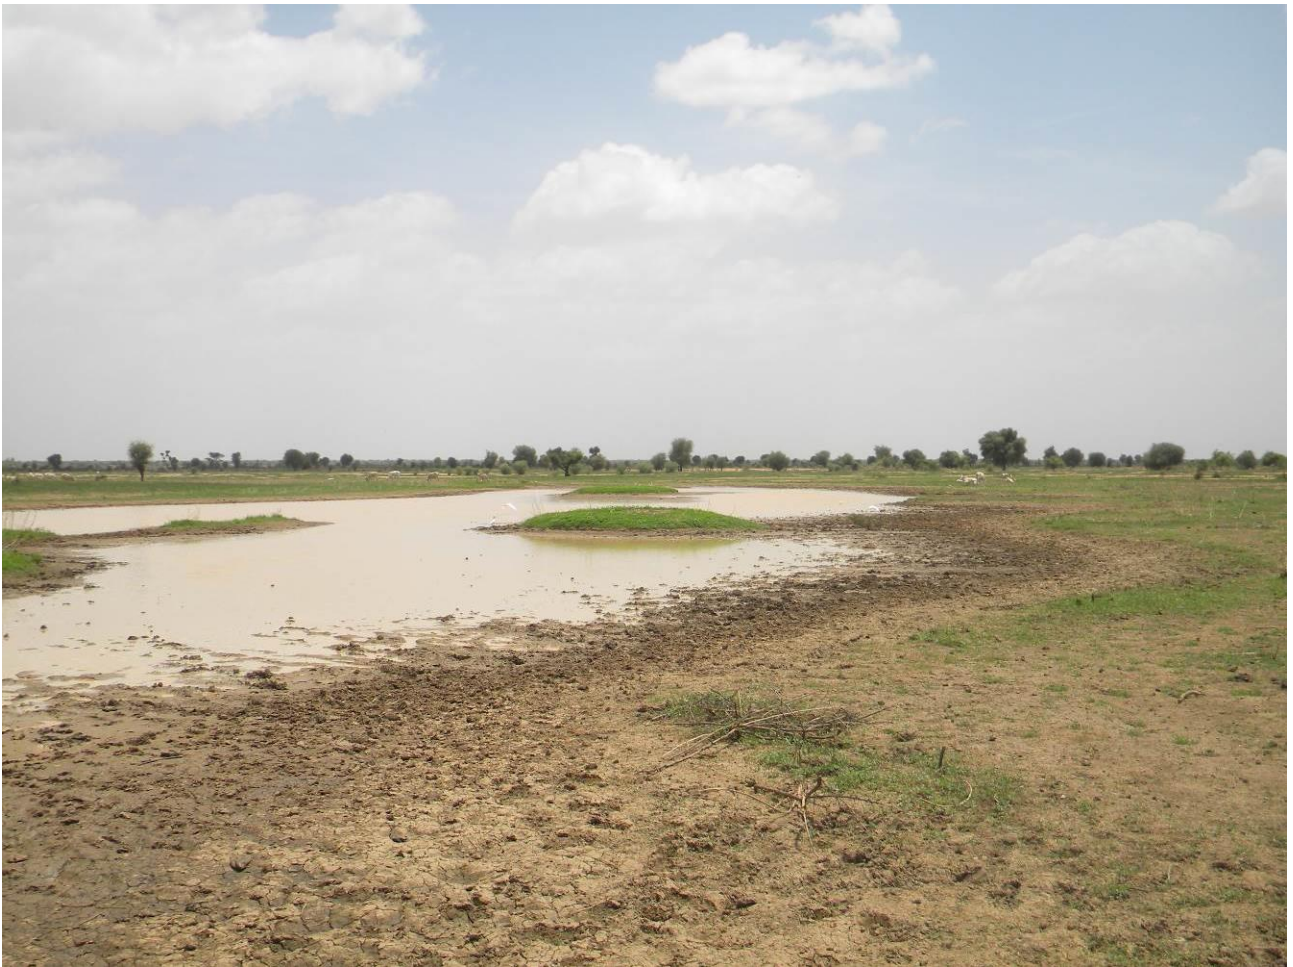
Photo 3

Sur le terrain (Photo 3), on observe un point d'eau de taille modeste et quelques animaux venant s'y abreuver. Une rapide vérification sur Google Earth (Figure 8) permet de constater que cette mare fait partie d'un cordon de petits points d'eau probablement remplis de façon semi pérenne. La surface occupée par les points d'eau en dehors de la saison des pluies et a fortiori en date du 16 juillet ne permet toutefois pas de détection avec les produits SWB.

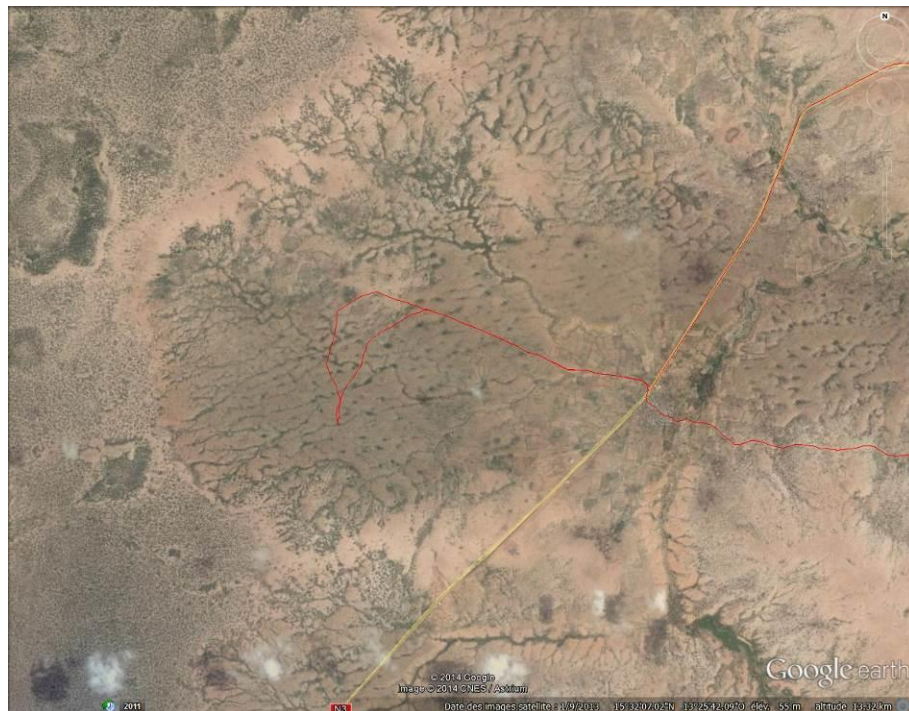
Figure 9

- Point d'eau N°2
Le point d'eau N°2 semble présenter une situation assez distincte du point d'eau N°1. La visite terrain rend difficile l'identification de zone réellement inondable. Toutefois, l'observation de la donnée Google Earth (Figure 9) révèle une zone où aboutissent un certain nombre de petits oueds, révélant une structure morphologique probablement favorable à l'accumulation temporaire d'eau, ce qui est cohérent avec les profils temporels produits par le PondMonitor (Figure 10 et 11).

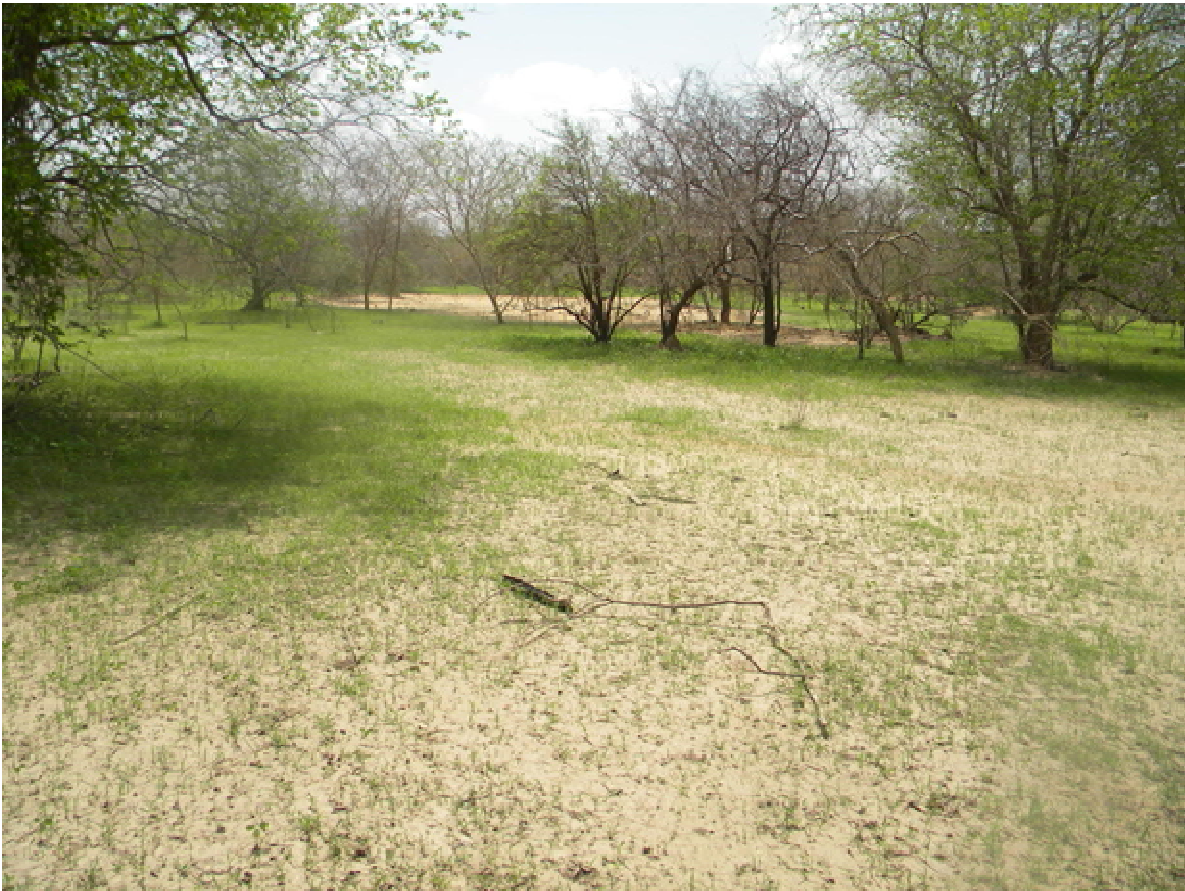
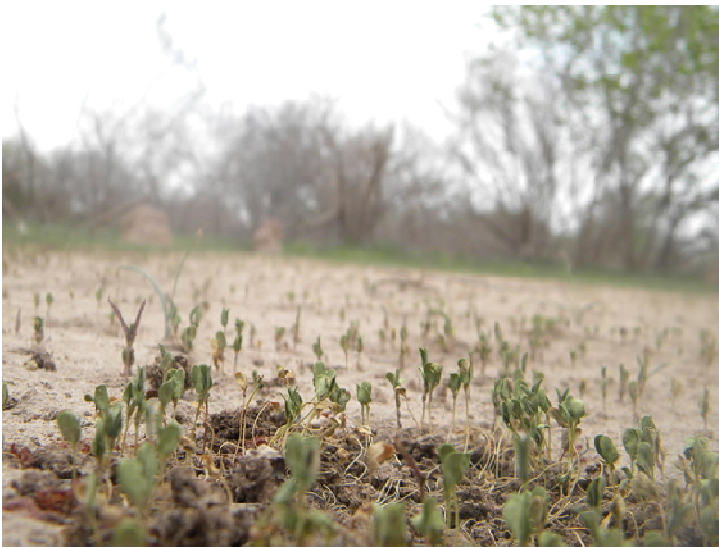
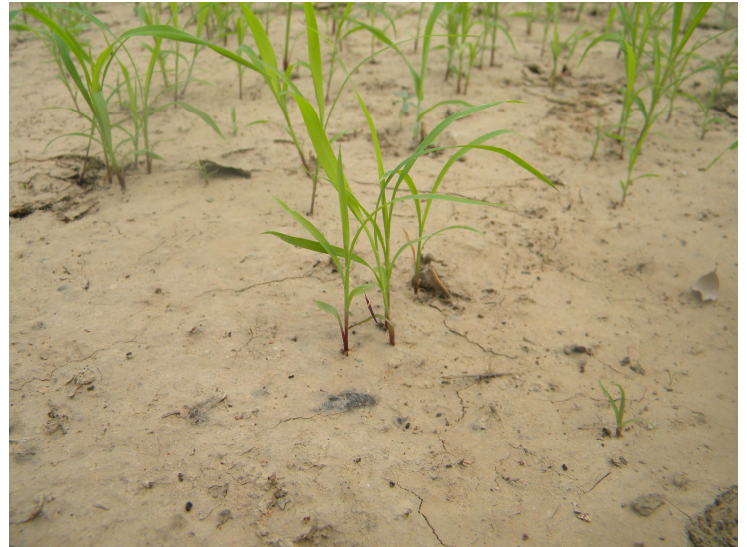
L'observation terrain permet de constater un certain nombre d'indices d'inondation temporaire et d'occupation par les animaux (Photos 4, 5 et 6).

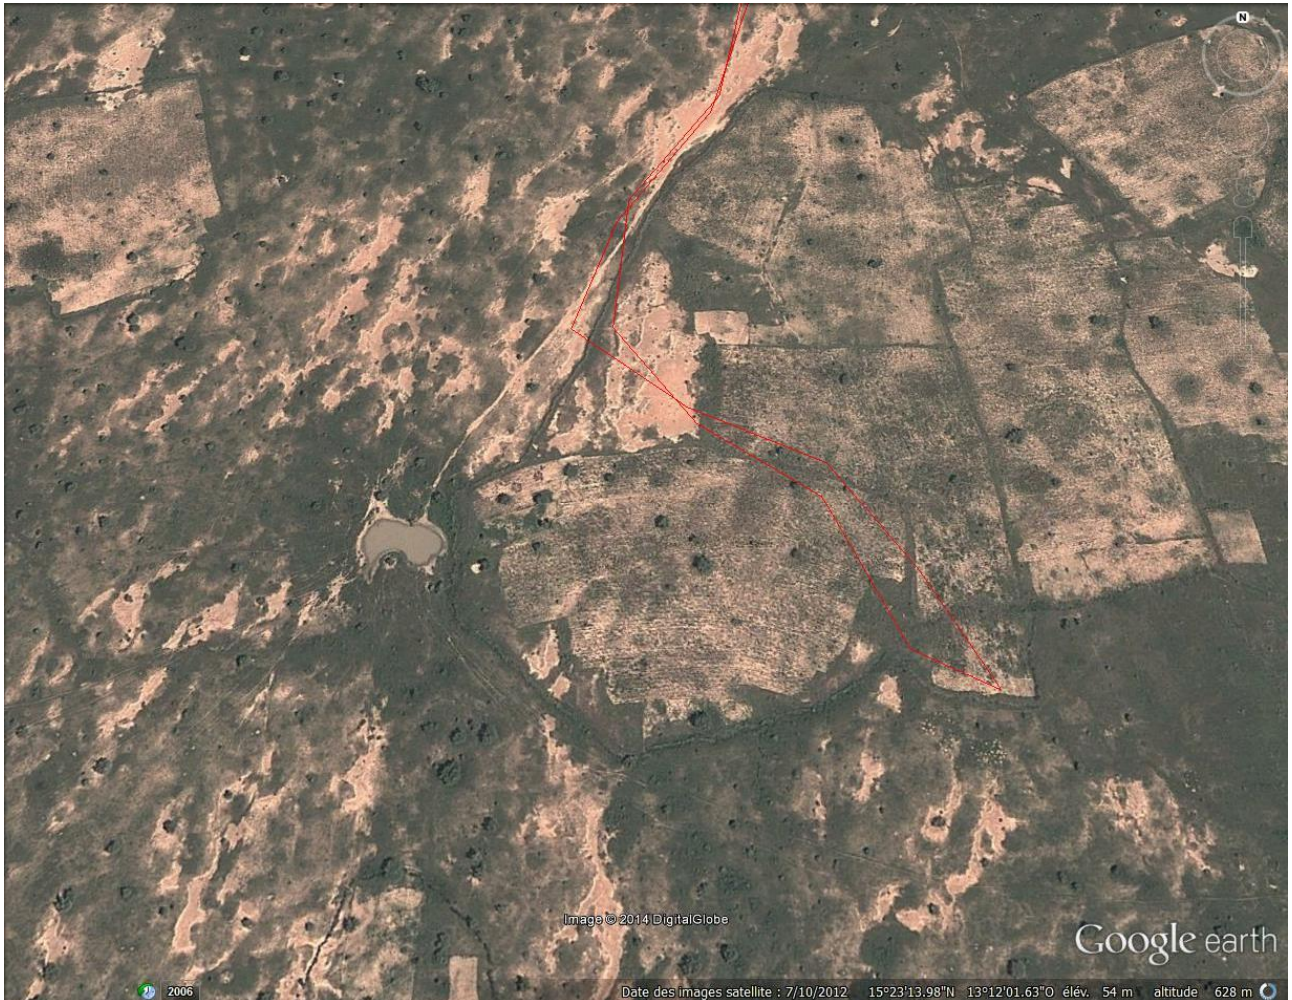
Figure 14

Le point d'eau N°6 est beaucoup plus difficile à identifier. La zone est couverte de champs cultivés (Photo 7) au milieu desquels se trouve un point d'eau semi pérenne de taille très modeste. Il est observable sur Google Earth (Figure 14) mais n'est probablement pas détectable par les produits SWB. Toutefois la topographie environnante pourrait laisser que les zones alentours puissent être temporairement inondées. Pendant la saison des pluies, plusieurs mares devraient être visibles.
